# l'éch des digues

n° 19  
avril 2014

LE MAGAZINE  
DE L'AD ISÈRE • DRAC • ROMANCHE

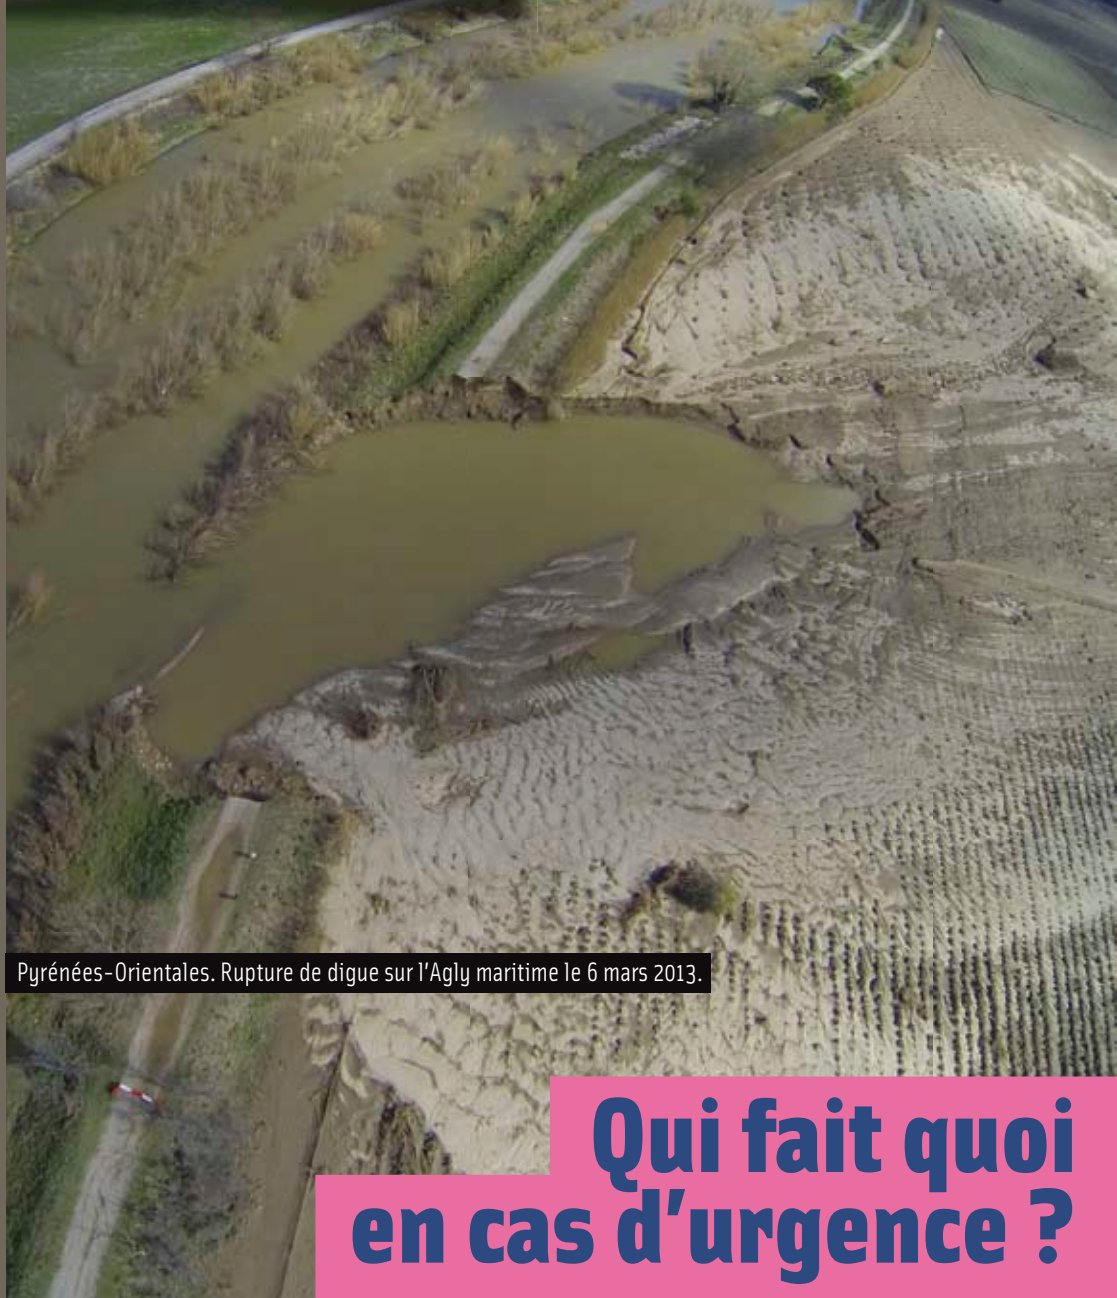
Pyrénées-Orientales. Rupture de digue sur l'Agly maritime le 6 mars 2013.

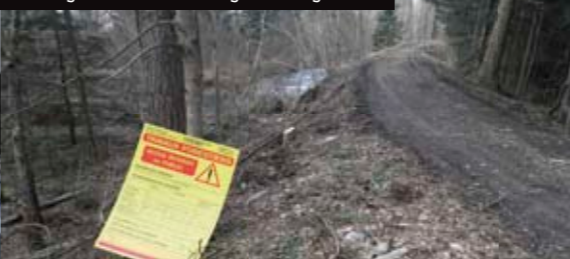
Berge essartée le long de la Lignarre.

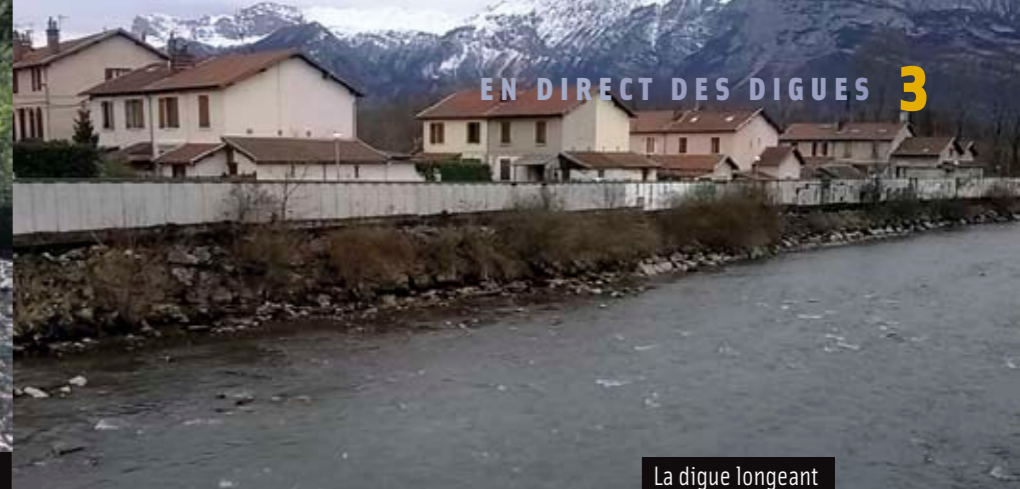
La digue longeant l'impasse du Drac.

Bien qu'ayant fait l'objet de travaux à la fin des années 90, à l'occasion de la déviation aménagée en rive droite, les éléments disponibles à ce jour ne permettent pas de retracer de manière précise l'historique de cette digue de classe C. Longeant l'impasse du Drac sur 266 m, sa hauteur varie entre 1,4 et 2,6 mètres. La partie amont constituée d'un talus en enrochements est surmontée d'un mur en béton armé alors que sa partie aval est constituée d'un talus en terre recouvert d'enrochements. A priori, l'ouvrage ne présente pas de désordre structurel et la conception générale de la protection en béton armé paraît satisfaisante. Cependant, le diagnostic de sûreté initial recommande de procéder à plusieurs investigations complémentaires. Elles permettront d'identifier avec précision de nombreux réseaux traversants privés et, si besoin, d'effectuer des sondages pour vérifier l'existence d'une semelle en L sous le mur.

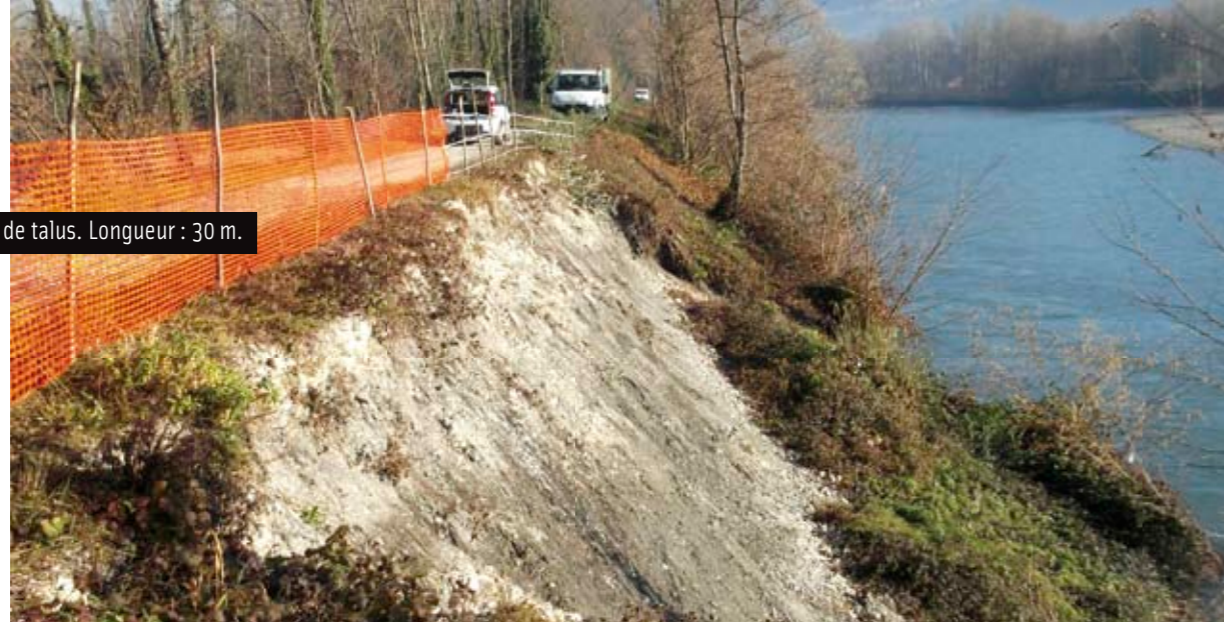
Le plus grand des deux glissements de talus. Longueur : 30 m.

Sur le secteur de l'Île de la Vache, suite à un affouillement du pied de digue, le talus s'est effondré en deux endroits. Les travaux exécutés en mars visaient à conforter le pied de la digue et à assurer la protection du perré.

Provoquant l'extension de l'affouillement jusqu'au pied du perré, la crue du 6 novembre 2013 (550 m<sup>3</sup>/s) est venue aggraver la situation : en deux endroits, les lauzes de schiste (1) ont été entraînées dans la fosse d'affouillement et le talus a fini par glisser dans l'eau avec une partie du pied du perré. La digue s'est alors retrouvée sans protection, avec un risque accru de rupture par érosion externe. Dans les zones de glissements

Les travaux exécutés depuis mi-mars et pour une durée de 3 semaines ont d'abord consisté à abaisser la crête de digue d'environ 1 mètre afin de travailler hors d'eau en toute sécurité. Puis le pied de la digue a été conforté par la pose d'encrochements jusqu'au niveau de la crue bisannuelle seulement. En effet, lors des travaux de la tranche 3 du projet Isère amont, la digue sera arasée en plusieurs endroits dans ce secteur pour assurer la mise en eau de la forêt alluviale et contribuer à l'alimentation du champ d'inondation contrôlée de Lumbin/Crolles.

L'intervention de l'entreprise Carron s'est ensuite poursuivie par la reconstitution du talus effondré en remblai 0/400 mm avec remise à niveau de la digue, la couverture du talus par un matériau terreux et l'ensemencement de la berge avec un mélange herbacé adapté aux rives de l'Isère. ■

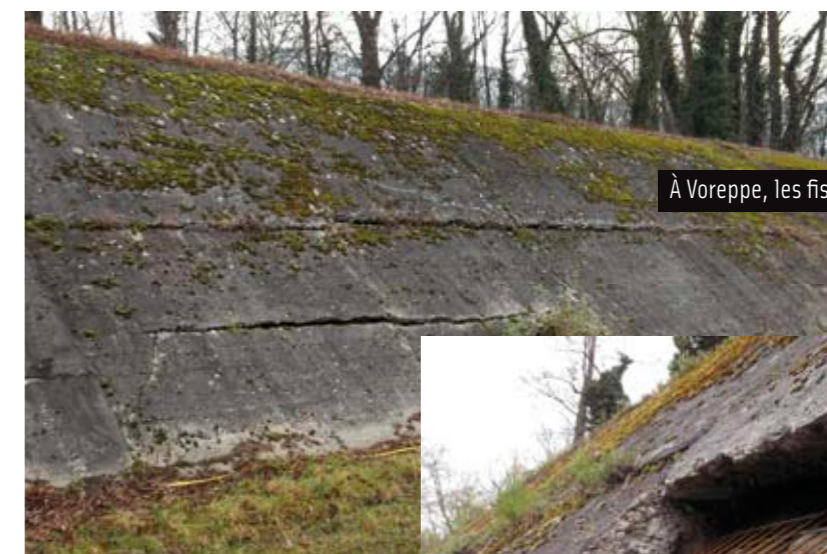
À cette occasion, le perré avait été découvert mettant à jour une première fissure longitudinale à mi-hauteur, probablement due à un tassement des dalles. Une seconde fissure s'est ensuite formée en dessous de la première sur environ 6 mètres. La dalle fissurée présentait en outre un affaissement inquiétant qui fragilisait ponctuellement l'ouvrage.

À Voreppe, les fissures du perré avant travaux.

L'intervention a débuté le 21 mars pour une durée de 3 jours. Elle a consisté dans un premier temps à démonter la partie du perré endom-

magée afin d'évaluer la nature et l'état du remblai sous la dalle. Un treillis métallique et un coffrage ont ensuite été mis en place pour permettre le coulage de béton et la reconstitution de la dalle.

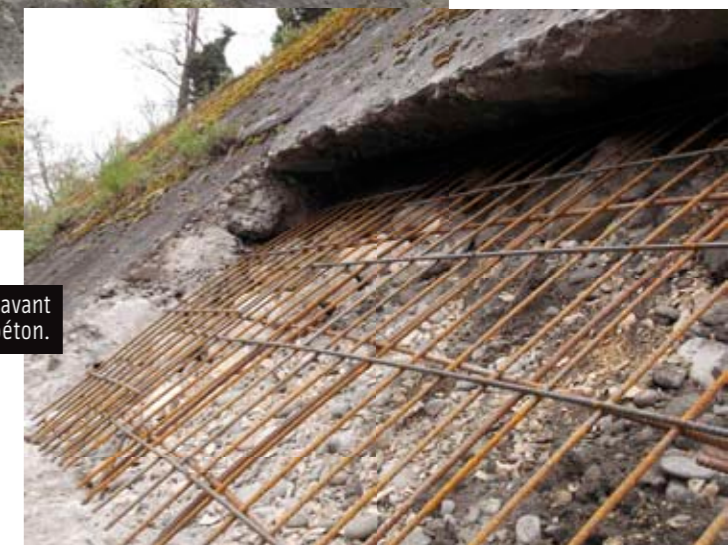
Treillis mis en œuvre avant de reconstituer la dalle en béton.

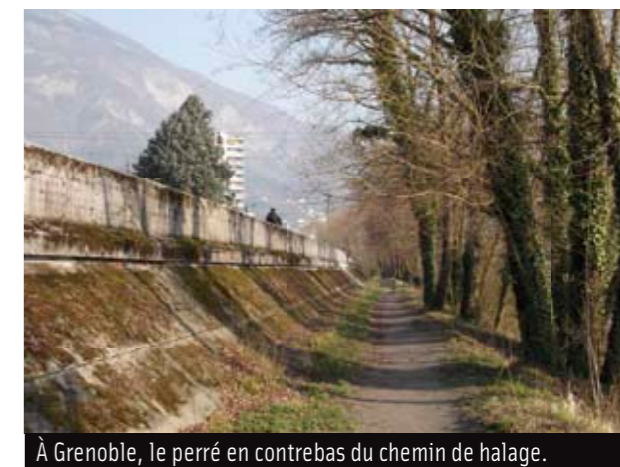
À Grenoble, le perré en contrebas du chemin de halage.

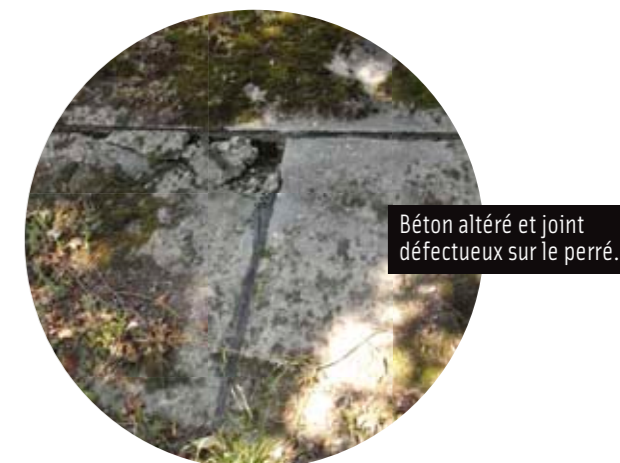
À la différence de Voreppe, pas de fissure constatée sur le perré de l'Île Verte, le long du chemin de halage, mais des joints bitumineux très anciens, fortement dégradés, ne remplissant plus leur rôle d'étanchéité et de compensation de la dilatation entre les dalles.

Béton altéré et joint défectueux sur le perré.

Situé entre le pont des Sablons et le pont de l'Île Verte, le site concerné est long de 530 m. L'AD est déjà intervenue à l'automne dernier pour dégager et nettoyer l'ensemble des joints entre les dalles. Les travaux programmés pour être exécutés avant l'été 2014 consisteront à réparer les parties de béton dégradées puis à poser (à chaud) de nouveaux joints bitumineux. Compte tenu des incertitudes sur les conditions de mise en œuvre, un premier test sera effectué sur un linéaire de 100 m avant d'étendre l'intervention à l'ensemble du secteur. La longueur totale de joints à poser est de 822 m. ■

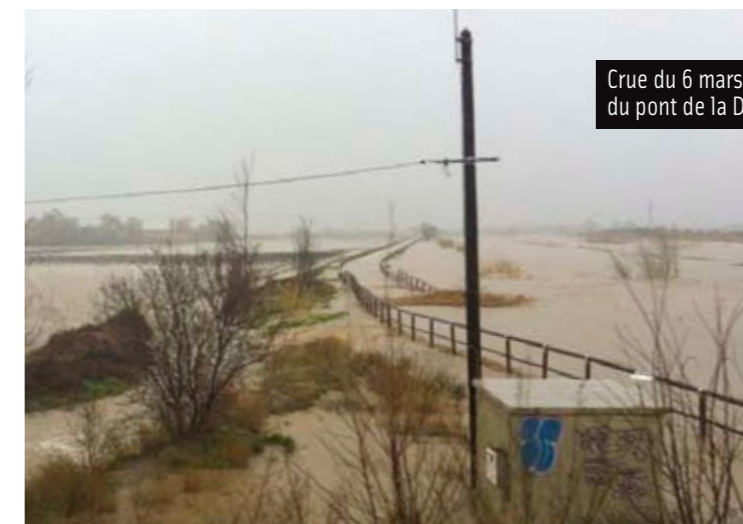
Crue du 6 mars 2013 au niveau du pont de la D 900 (Rivesaltes).
