l'éch n° 26 novembre 2017 des digues

LE MAGAZINE
DE L'AD ISÈRE • DRAC • ROMANCHE

Coup de vent sur des réseaux sensibles

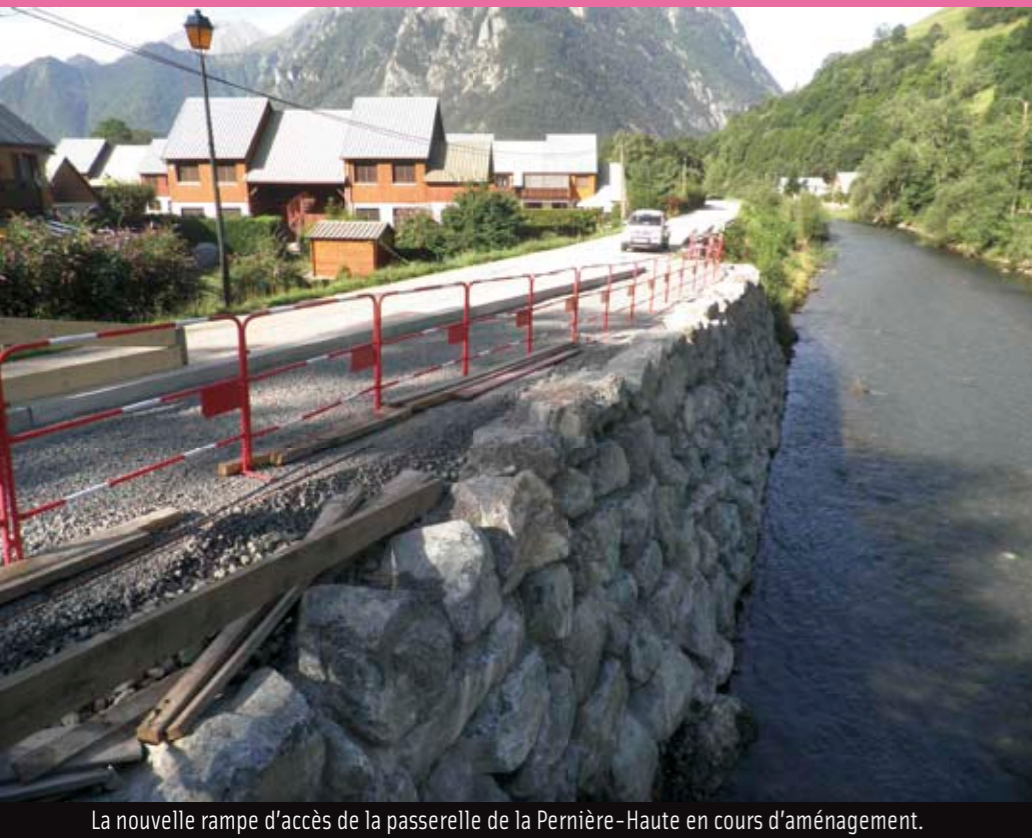
La nouvelle rampe d'accès de la passerelle de la Pernière-Haute en cours d'aménagement.

En rive gauche, la rampe d'accès projetée initialement a été prolongée d'une vingtaine de mètres vers l'aval. Afin de limiter son emprise sur la voie communale de la Pièce des Roux, cette rampe en remblais revêtue

d'enrobé a nécessité la mise en œuvre d'un soutènement en enrochements bétonnés du côté de l'Eau d'Olle et d'un muret en béton préfabriqué du côté de la voirie communale. Ces travaux ont été réalisés en juillet et août 2017 après l'obtention de l'autorisation préfectorale en juin 2017.

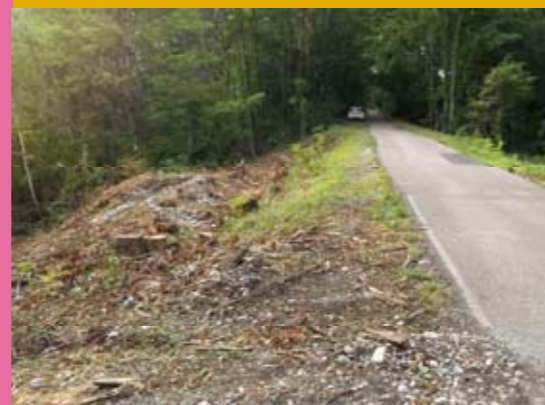
En amont du pont de Veurey, la digue rive gauche de l'Isère a été identifiée comme présentant une vulnérabilité aux facteurs de déstabilisation. En 2016, suite à une fuite du saumoduc présent dans cette digue, cette vulnérabilité s'est accrue sur un linéaire d'environ 50 m. La solution d'épaississement de la digue côté val par un massif drainant ne pouvant être adoptée compte tenu de la présence de réseaux du SIERG en pied de talus, l'AD a choisi la mise en œuvre de palplanches pour assurer l'étanchéité de cette portion de digue fragilisée.

Déboisement de la zone et sondage du perré à Veurey.

En juillet 2017, la digue a été déboisée par l'entreprise Rival puis l'entreprise Carron a procédé à plusieurs sondages afin de déterminer la position précise du perré béton suspendu. Enfin, en août 2017, le cabinet de géomètres Sintégra a effectué le levé topographique de la zone à conforter. Fin octobre, le bureau d'études EGIS mandaté par l'AD a remis un rapport détaillant le type de palplanches et leur dimensionnement ainsi que les prescriptions de mise en œuvre. Les travaux sont programmés pour le début de 2018.

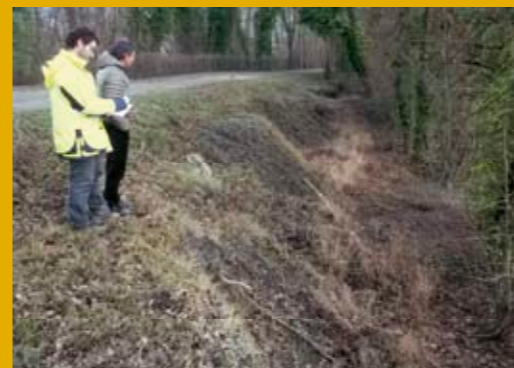
Romain Cloix, inspecteur de la DREAL, et Michel Pinhas, directeur de l'AD, constatent le glissement de talus à la Taillat.

Depuis la crue de mai 2015, un glissement de talus côté rivière fait l'objet d'une surveillance par les agents de l'AD. Ce désordre est situé sur la commune de Meylan, en aval du plan d'eau de la Taillat et s'étend sur environ 150 m.

En août 2017, le cabinet de géomètres Sintégra a effectué un levé topographique et bathymétrique du secteur. L'AD va maintenant établir un projet de confortement ainsi que le dossier de déclaration au titre du code de l'environnement pour instruction auprès de la DDT. Le projet doit définir la réalisation d'une banquette en remblai 0/400 mm avec une rampe d'accès à chaque extrémité. De plus, sur cette zone particulièrement sensible aux érosions et affouillements, le talus de cette banquette fera l'objet d'une protection en enrochements.

Après déboisement du talus de digue pendant l'automne 2017, les travaux de confortement pourront démarrer en début d'année 2018.

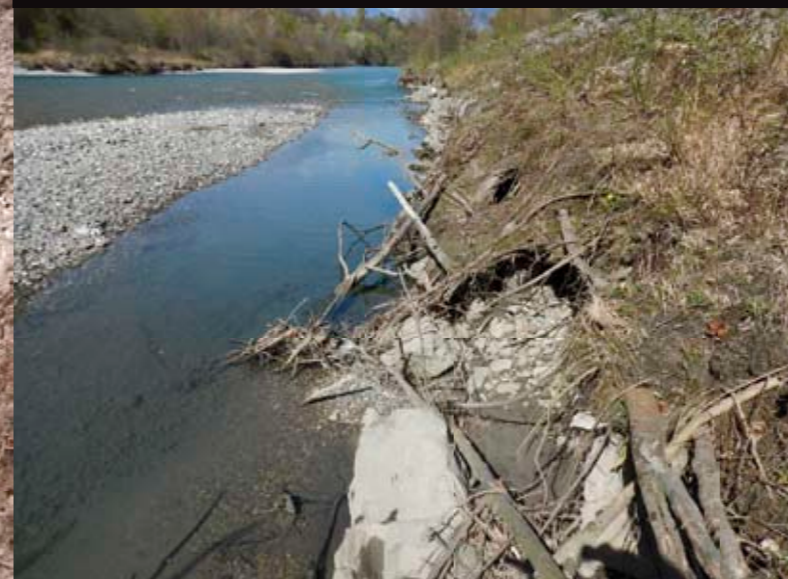
En rive droite du Drac au niveau de Comboire, l'affouillement s'étire sur 80 m. Par endroits, le courant a ouvert des cavités et déplacé des blocs.

Depuis décembre 2012, nos agents surveillent l'évolution d'une érosion de 80 m de long en rive droite du Drac sur le secteur de la zone commerciale de l'Espace Comboire. Outre une déstructuration du talus enroché, un sondage du pied de digue effectué en octobre 2016 a également révélé l'absence de sabot d'enrochements au pied du talus. Un levé topographique du secteur réalisé en août 2017 a permis l'élaboration d'un projet de confortement qui prévoit la mise en œuvre d'enrochements en pied de digue pour constituer un sabot ainsi que la réparation du talus. L'exécution de ces travaux est prévue pour l'hiver 2017-2018.

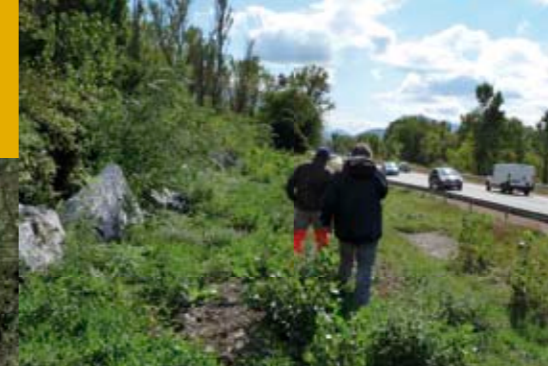
Au Pont-de-Claix, les blocs en attente d'enlèvement.

Des blocs de gros gabarit disposés en crête de la digue rive droite du Drac le long de la Route Napoléon (RN 85) empêchent l'accès de nos engins d'entretien. La nécessité de les retirer, motivée par la surveillance de l'ouvrage hydraulique rendue impossible par le couvert végétal dense, devenait impérieuse. L'entreprise Carron, mandatée pour cette opération, va enlever les blocs du passage cet hiver. Les opérations d'entretien mécanique de la végétation pourront alors débuter.

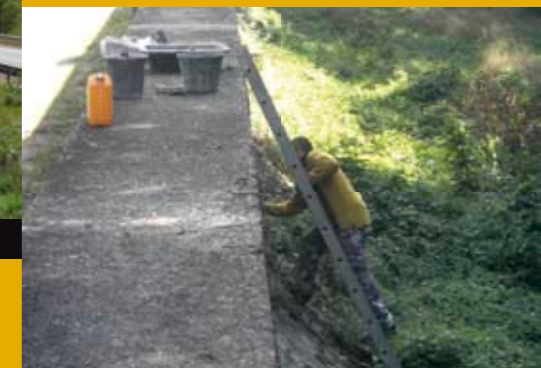
L'intervention sur la digue Marceline, le long des anciennes papeteries du Pont-de-Claix.

Au sud de Pont-de-Claix, la digue Marceline, en retrait du Drac, longe le canal des Usiniers. Cette digue de second rang court du départ de l'ancienne route nationale jusqu'à la vanne de Mont-Logis sur la commune de Pont-de-Claix le long des anciennes papeteries. Depuis 2013, des fissures ont été constatées sur le mur de revanche hydraulique. Les agents de l'AD ont procédé à la réparation des fissures côté terre en 2016 mais il restait à réparer les fissures côté rivière. L'entreprise Carron est donc intervenue le 20 septembre 2017, afin de reprendre l'ensemble des fissures constatées.

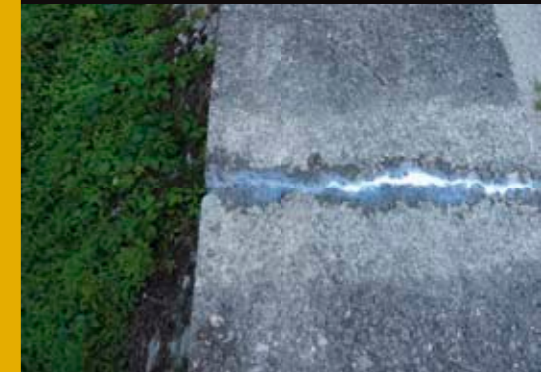
Le traitement des fissures par l'entreprise Carron.

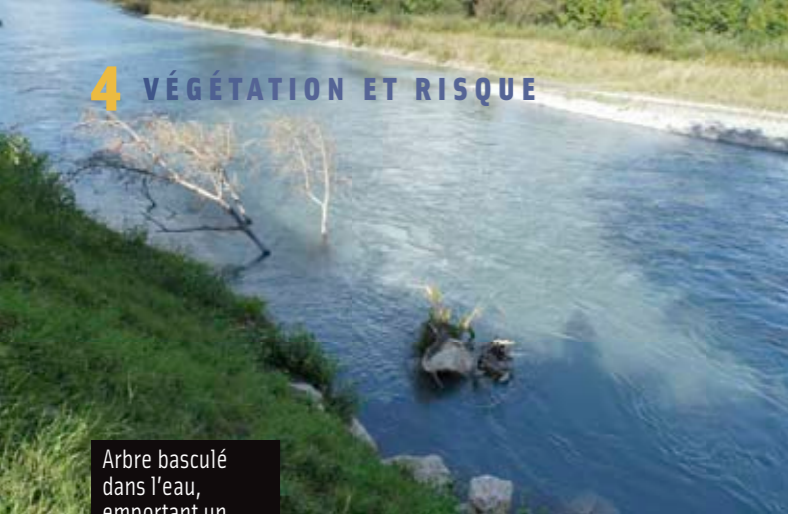
Arbre basculé dans l'eau, emportant un bloc dans ses racines.

Par ailleurs, les racines soulevées par l'arrachage des arbres peuvent emporter un volume conséquent de matériaux constitutifs de la digue ; c'est alors la résistance de l'endiguement qui est menacée. Les racines arrachées sont susceptibles de déstructurer le pied de digue en cas d'enracinement profond, notamment sur l'Isère, où, dans un perré maçonné assez ancien, les racines sont venues se loger dans les fissures et les joints. Les dégâts occasionnés ont nécessité le démontage du perré et son remplacement par des enrochements.

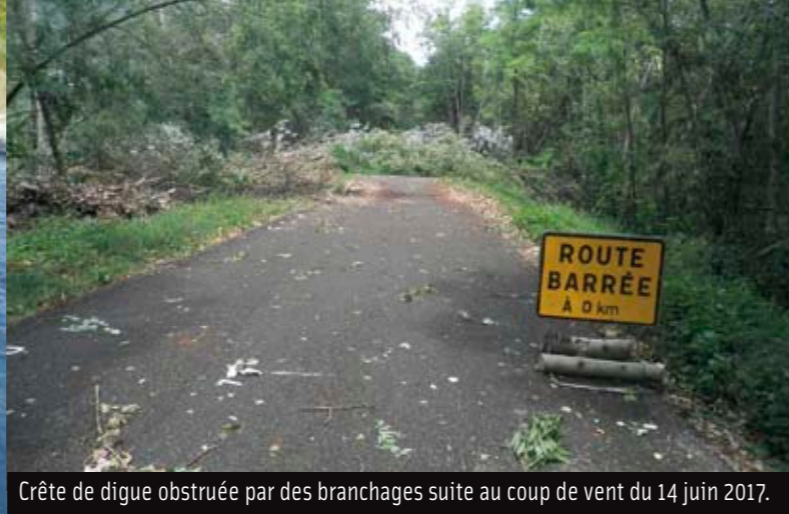
Crête de digue obstruée par des branchages suite au coup de vent du 14 juin 2017.

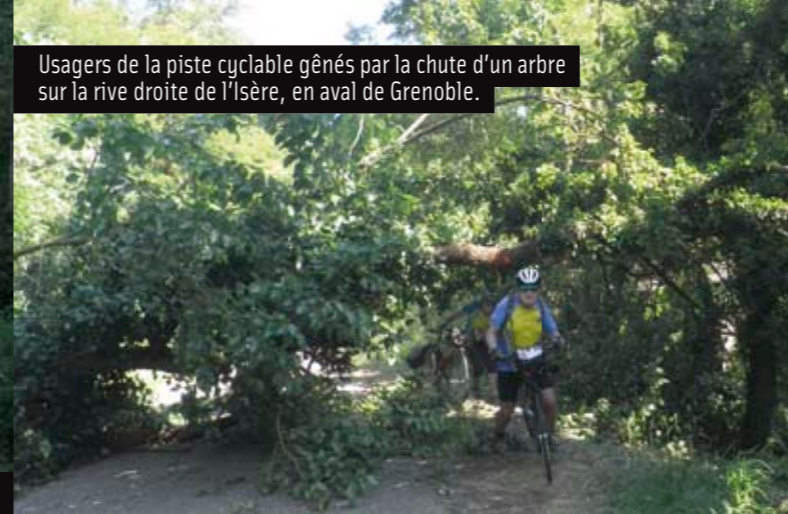
Usagers de la piste cyclable gênés par la chute d'un arbre sur la rive droite de l'Isère, en aval de Grenoble.

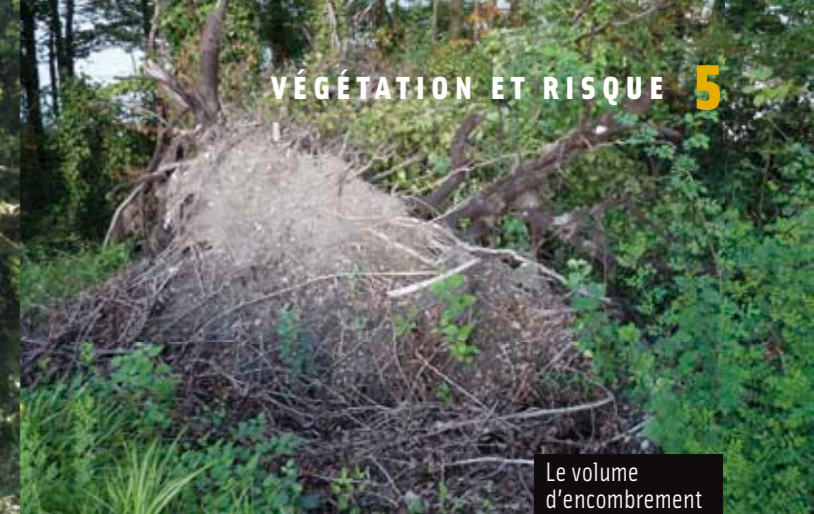
Le volume d'encombrement racinaire d'un chablis.

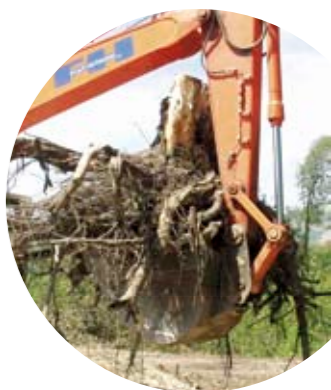
Évacuation d'un système racinaire imposant.

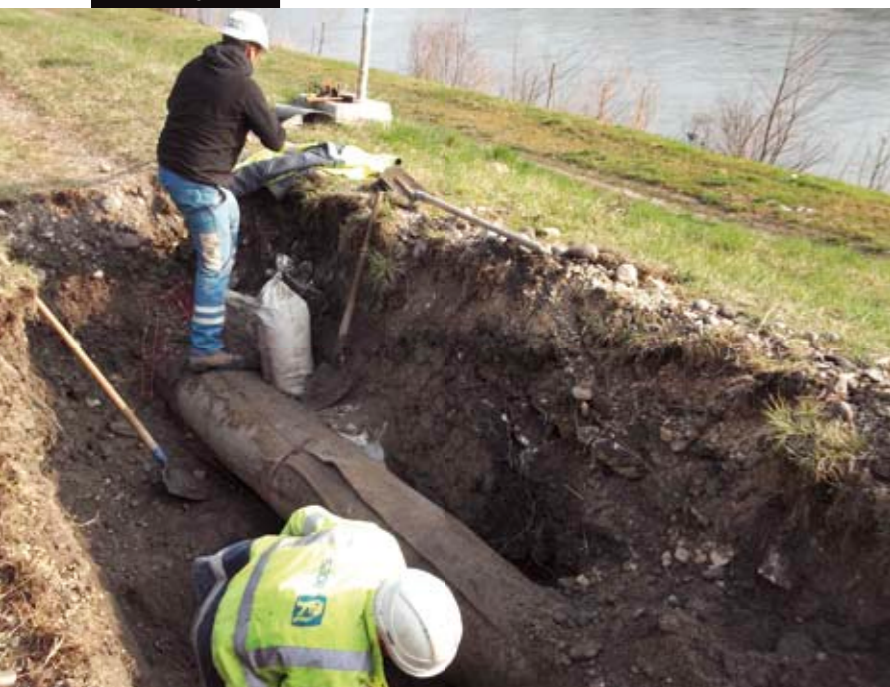
Suite à la rupture d'une canalisation du saumoduc implanté dans la digue au niveau de Veurey, l'intervention se déroule selon les préconisations de l'AD, gestionnaire de l'ouvrage.

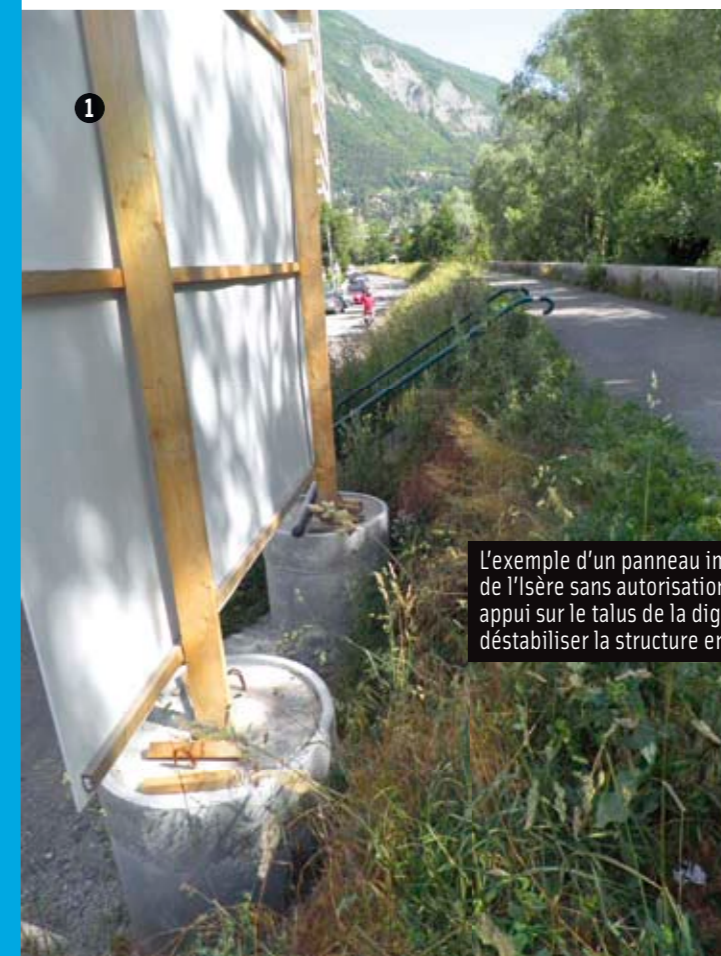
L'exemple d'un panneau implanté sur la rive gauche de l'Isère sans autorisation : les plots de béton prennent appui sur le talus de la digue et sont susceptibles de déstabiliser la structure en cas de crue.

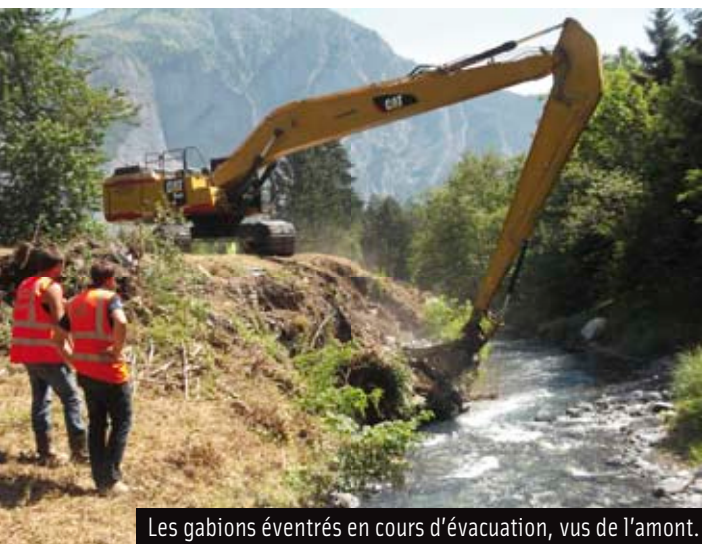
Les gabions éventrés en cours d'évacuation, vus de l'amont.

Sur la même zone, en rive gauche, le perré en lauzes de schiste était jusqu'à présent protégé des écoulements par un très ancien parement en gabions-cages. Ce dernier, totalement éventré à sa base, a dû faire l'objet d'un démontage complet. Le perré a été conservé puis protégé par un parement en enrochements libres sur un linéaire total de 55 m.

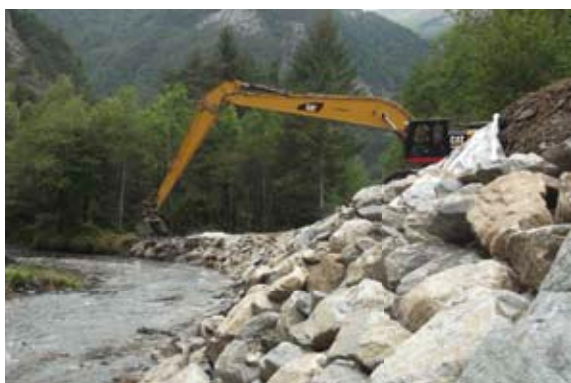
L'enrochement de la même courbe, vu de l'aval.

Sur la zone située entre le barrage de la Poyat et le pont de la RD 526, le cordon d'enrochements protégeant les pieds de talus rive gauche et rive droite était, en plusieurs endroits, très déstructuré avec de nombreuses lacunes dans les blocs. Un apport d'enrochements a donc été effectué afin de compléter et conforter les protections de pied de digue, sur un linéaire total de 120 m (110 m en rive gauche et 10 m en rive droite).

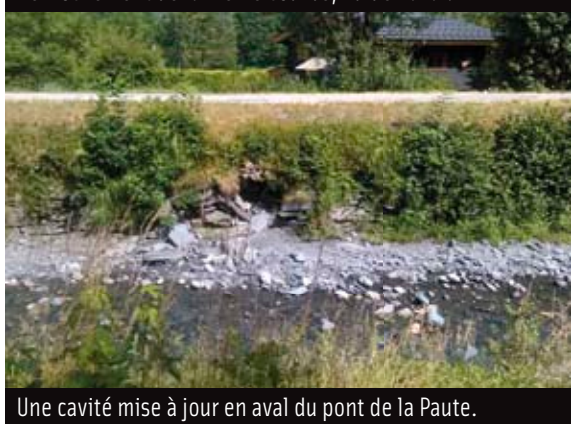
Une cavité mise à jour en aval du pont de la Paute.

Enfin, en rive droite en aval du pont de la Paute, le perré en lauzes de schistes qui présentait un effondrement partiel a été totalement démonté puis remplacé par une pro-

tection en enrochements libres d'un poids moyen de 400 kg, sur un linéaire total de 70 m.

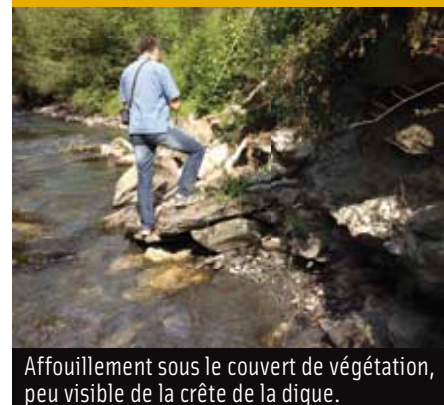
Dès sa prise en gestion des digues de la Lignarre au début des années 2000, l'AD avait constaté le couvert très dense de végétation qui rendait difficile une observation précise des digues. L'AD a alors procédé depuis 2003 à un dégagement total ou partiel des talus et des atterrissements, offrant une meilleure visibilité et un accès au plus près des ouvrages. Cette nouvelle situation a ainsi permis d'identifier de nombreux désordres.

Affouillement sous le couvert de végétation, peu visible de la crête de la digue.
