# l'éch des digues

n° 19  
avril 2014

LE MAGAZINE  
DE L'AD ISÈRE • DRAC • ROMANCHE

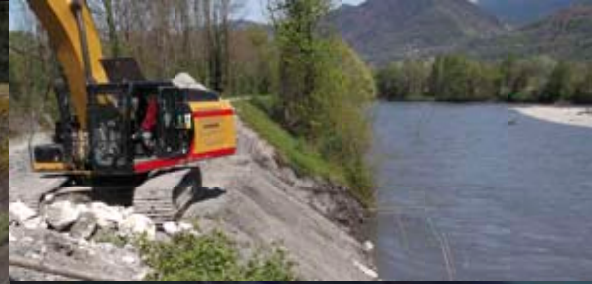
Pyrénées-Orientales. Rupture de digue sur l'Agly maritime le 6 mars 2013.

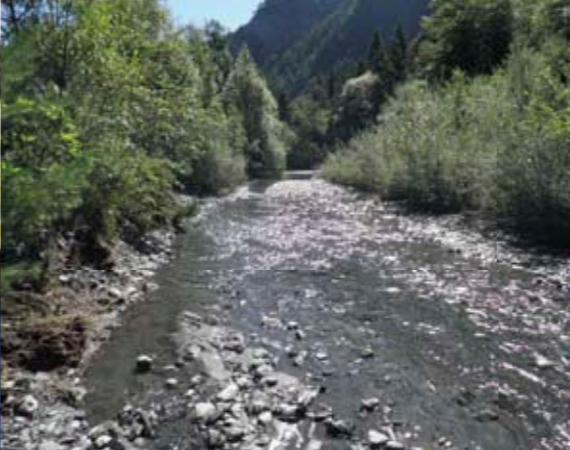
La Lignarre, en amont du pont de la D1091.

Entre le barrage de La Poyat où les apports en matériaux sont surveillés par le service RTM et la confluence de la Lignarre avec la Romanche, les digues ont été remises en gestion à l'AD. Les crues de ce torrent sont marquées par le caractère soudain des phénomènes orageux et par les importants transports solides accompagnant les écoulements, ce qui provoque une forte érosion des talus. Dans la perspective d'une étude de danger qui sera établie avant fin 2014 et d'un avant-projet d'aménagement qui sera initié en 2015, un état des lieux précis s'imposait. En terrain accidenté, les observations s'avèrent difficiles du fait de l'importance de la végétation qui s'est développée sur les deux rives. Aussi, afin d'effectuer un meilleur diagnostic, l'AD avait fait essarter fin 2013 toute la rive gauche située en amont de la D1091. En février et mars 2014, l'entreprise Terry était de retour en rive droite afin de dégager le perré maçonné implanté sur le talus côté rivière, ainsi qu'une bande large de 2 mètres en crête de digue. Côté terre, dans un secteur long de 650 mètres situé entre le barrage et la D1091, des travaux de renforcement de protections devront probablement être programmés. En aval du pont de la D1091, l'état des digues étant dégradé (lauzes disparues, talus érodés), seule la première courbe a été entièrement défrichée. Plus en aval, dans l'ultime linéaire rectiligne de la Lignarre, les conclusions de l'EDD aideront à préciser la nature des travaux à engager (enrochements, protections) en vue de stabiliser les deux berges.

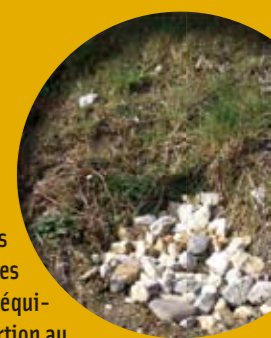
À Fontaine, une intervention a été effectuée sur le talus du Drac en mars 2014 afin de combler plusieurs cavités sur le perré en enrochements entre le pont du Vercors et le seuil ILL. Repérées lors de visites techniques, ces cavités ne présentaient pas de risque hydraulique puisqu'aucune carence en enrochements ni érosion n'avaient été identifiées. Cependant, sur ce secteur urbain très fréquenté, l'AD a décidé de sécuriser le

talus pour les personnes susceptibles d'y descendre, que ce soient des promeneurs ou nos agents lors des opérations d'entretien de la végétation. Les travaux ont été confiés à une équipe de cinq personnes en insertion au sein de l'Association dauphinoise de formation à l'emploi basée à Grenoble. Le matériau granulaire de type 0/100 mis à disposition par l'AD a permis de combler les vides qui s'étaient formés entre les blocs rocheux.
