l'éch n° 26 novembre 2017 des digues

LE MAGAZINE
DE L'AD ISÈRE • DRAC • ROMANCHE

Coup de vent sur des réseaux sensibles

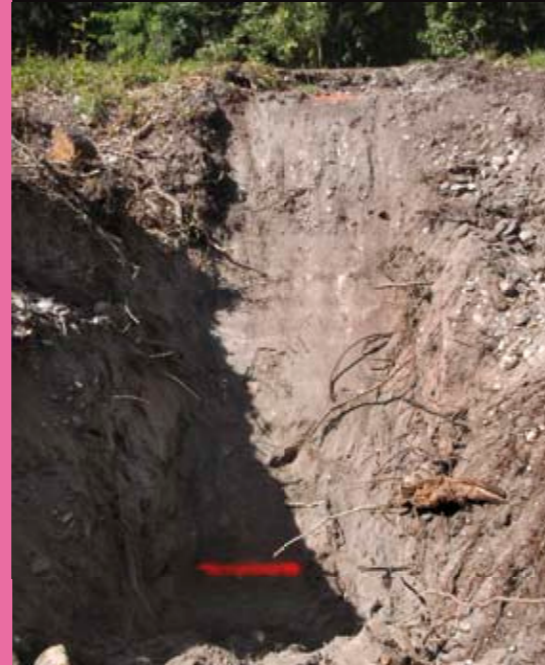
Romain Cloix, inspecteur de la DREAL, et Michel Pinhas, directeur de l'AD, constatent le glissement de talus à la Taillat.

Depuis la crue de mai 2015, un glissement de talus côté rivière fait l'objet d'une surveillance par les agents de l'AD. Ce désordre est situé sur la commune de Meylan, en aval du plan d'eau de la Taillat et s'étend sur environ 150 m.

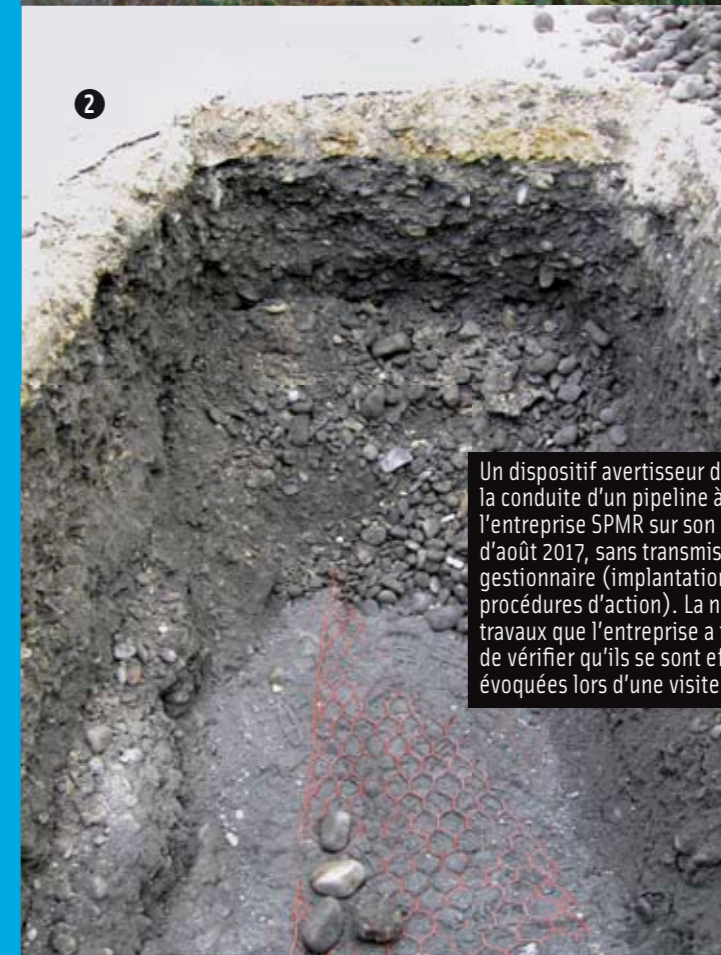
Un dispositif avertisseur de réseau : le grillage signalant la conduite d'un pipeline à Gières. Une intervention de l'entreprise SPMR sur son pipeline s'est déroulée au mois d'août 2017, sans transmission des documents techniques au gestionnaire (implantation des travaux et détail des procédures d'action). La note descriptive postérieure aux travaux que l'entreprise a transmis à l'AD a cependant permis de vérifier qu'ils se sont effectués dans les dispositions évoquées lors d'une visite sur site préalable.
